# **دراسة ترميم وأعمدة الحياة للحمامات البيزنطية والرومانية بأبوللونيا (سوسة) تطبيقاً على أحدى الحمامات**

**د. محمد أحمد أحمد عوض**

**قسم الترميم - كلية الآداب  
جامعة سوهاج**

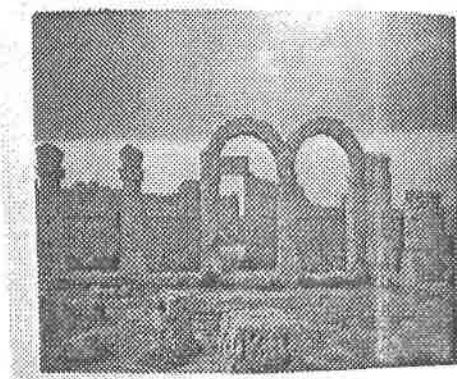
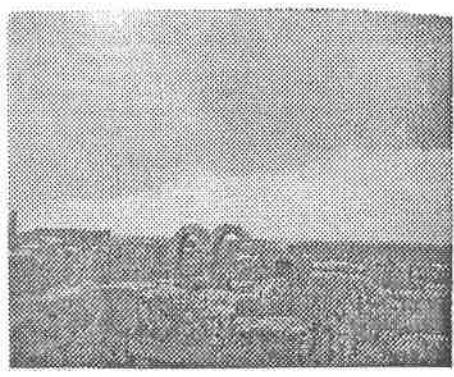
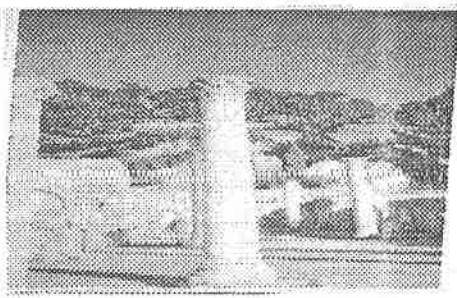
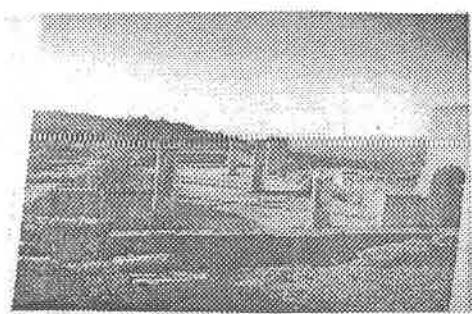
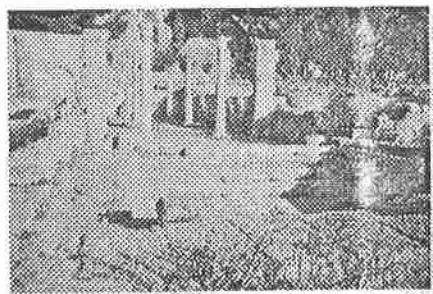
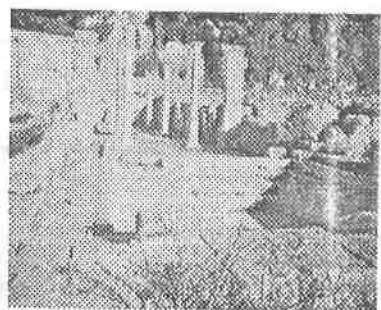
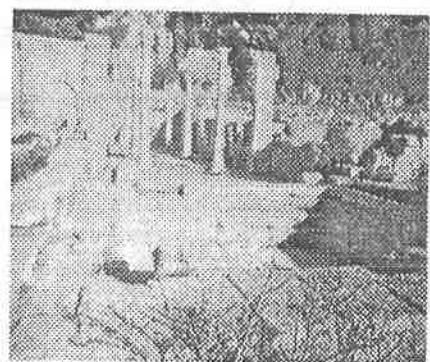
دراسة ترميم واعادة الحياة للحمامات الرومانية والبيزنطية بابوللونيا (سوسة)  
لوحة رقم ١ للحمامات الرومانية والبيزنطية بمنطقة ابو للونيا (سوسة) ليبيا توضح حالة  
الحمامات وتأثير عوامل التجوية والتلف الادمي على تلك الحمامات (موضوع البحث)

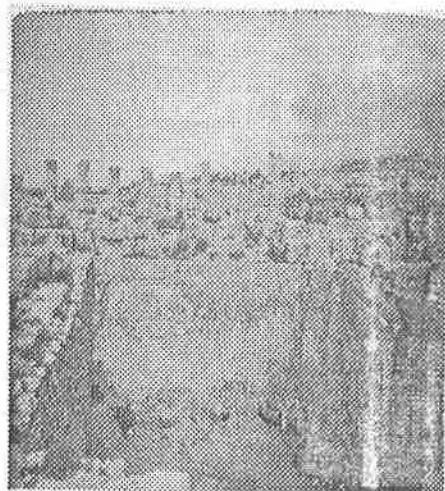
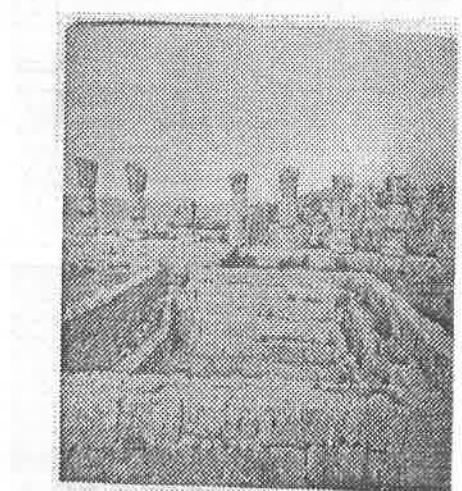
لوحة رقم ٢ توضح صورتين لصالحة الاعمدة وحمام السباحة وموقع الحمام موضوع البحث على شاطئ البحر وتتأثير عوامل التلف المختلفة والتى تظهر في مظاهر التلف بصورتين

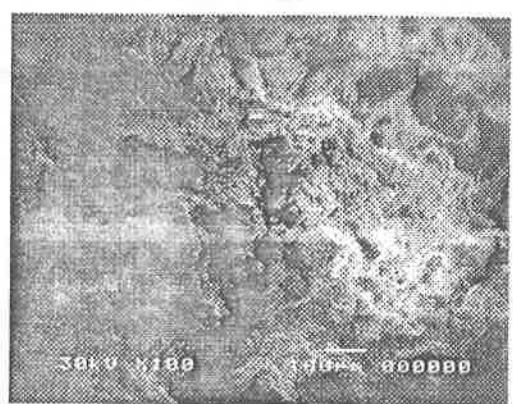
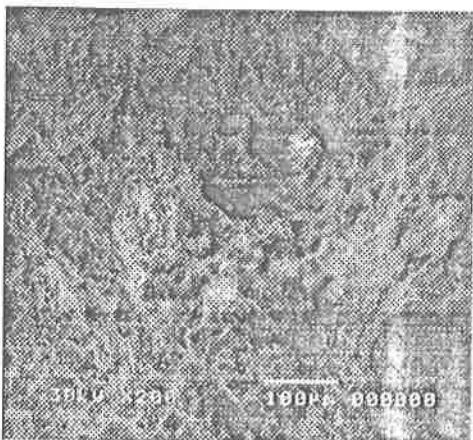
لوحة رقم ٤ لعينات من أحجار الحمام موضوع البحث باستخدام الميكروسkop الإلكتروني الماسح بقوى تكبير مختلفة وتشير بها بلورات المعادن والأملاح البحرية المختلفة لنسيج الحجر ليصبح نسيجا هشا

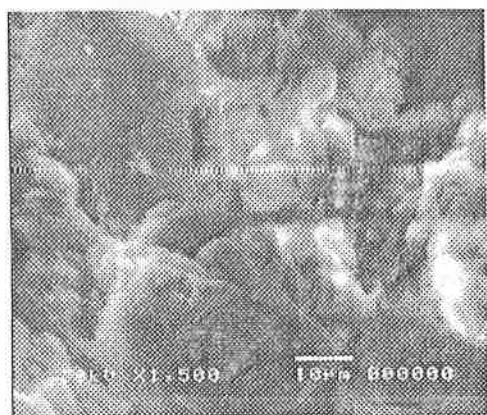
لوحة رقم ٥ لعينات من أحجار رخام الحمام موضوع البحث في سوسة توضح  
بلورات المعادن والأملالح البحرية وتأثيرها الضار على نسيج الحجر وكذلك تأثير  
عوامل التجوية على عينات البحث "بقوى تكبير مختلفة"

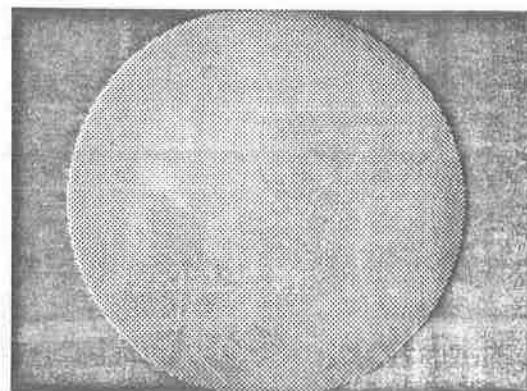
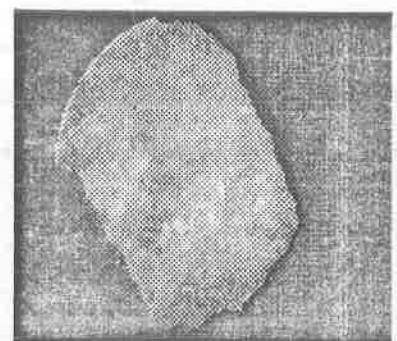
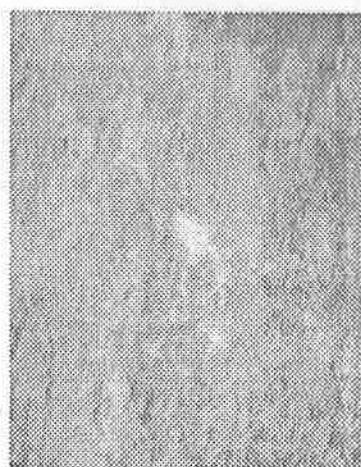
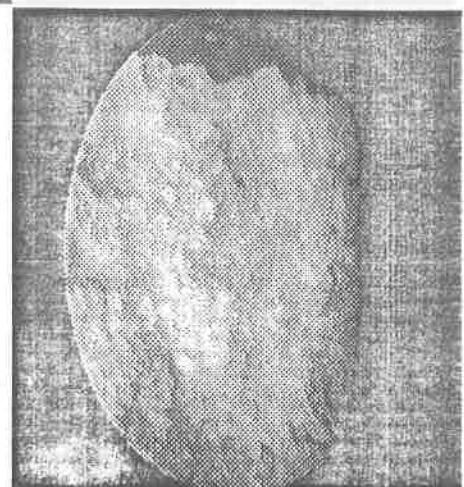
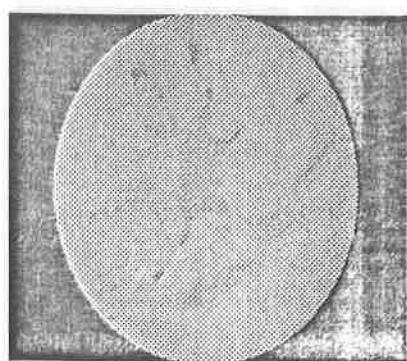
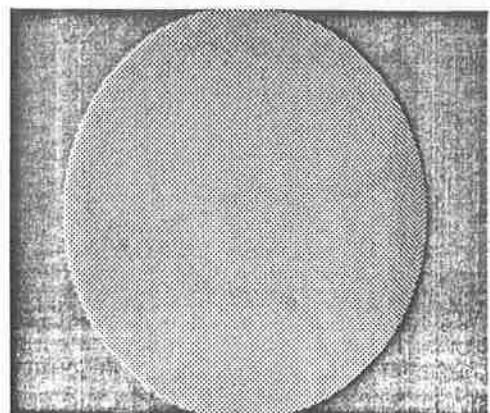
لوحة رقم ٦ توضح أهم المعادن الموجودة في نسيج أحجار الحمام موضوع البحث باستخدام  
الميكروسكوب البراويز منها معدن الكالسيت ومعدن الملاكيت والهاليت

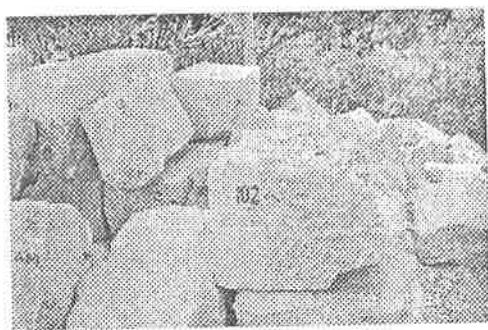
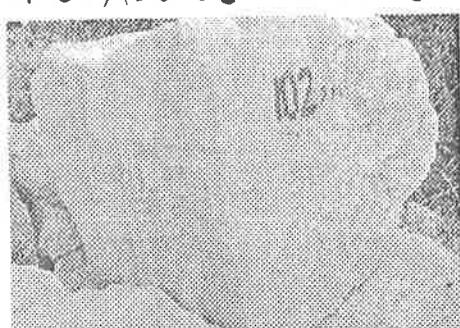
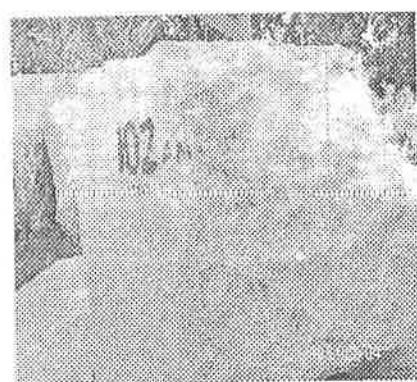
لوحة رقم ٧ توضح عينات من احجار الحمام موضوع البحث وتتأثير مياه البحر والاملاح البحرية على نسيج الحجر التي تظهر في تغير لون الحجر الى اللون الاسود والاحمر لارتفاع نسبة تأثير الفطريات والطحالب والبكتيريا البحرية وتذمر وتكلس الاملاح على سطح وداخل نسيج الحجر قبل العلاج والترميم (عمل الباحث)

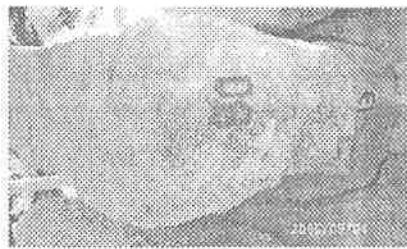
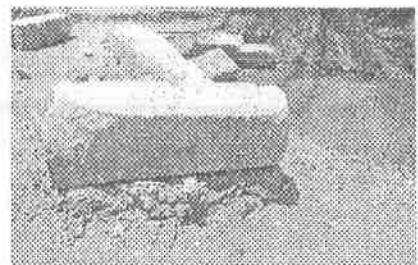
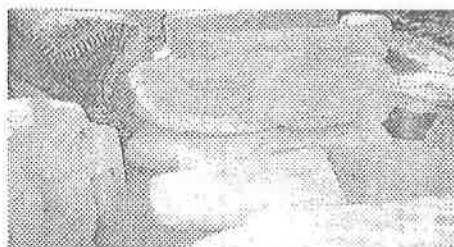
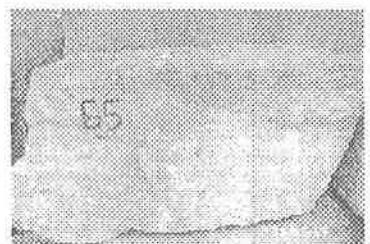
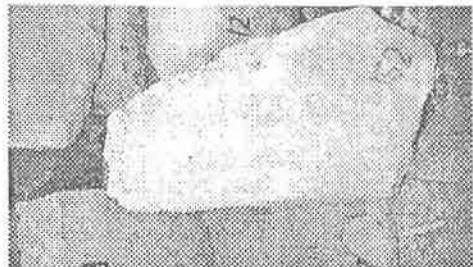
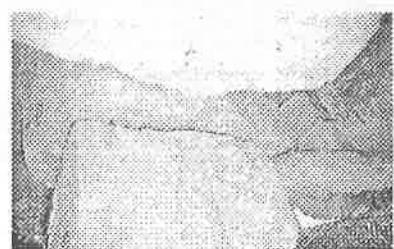
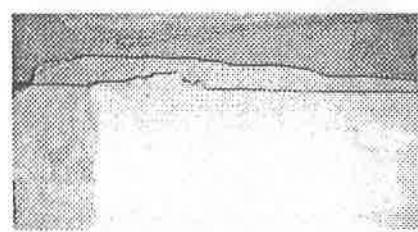
لوحة رقم ٨ لعمليات العلاج والترميم واستخلاص الأملالج باستخدام الكمامات والمزبيات العضوية ومقاومة الفطريات والطحالب لأحجار الحمام موضوع البحث بسوسة (من عمل الباحث)

وبالنسبة للأمالاح فقد استخدم الباحث كمادات من مركب ( إيثيلين داي أمين  
تینرا أسيتك ) وتوضع الكمادات لمدة ٢٤ ساعة .

ولقد استخدم القنطري . وذلك لعزل القطع الحجرية عن أشعة الشمس  
المباشرة أثناء عمليات العلاج والتنظيف . ( E. D. T. A . )
